RAPPORT D'ENQUÊTE AÉRONAUTIQUE
A04P0206

PERTE DE PUISSANCE MOTEUR

**DE L'HÉLICOPTÈRE MD (HUGHES) 369D C-GWPQ
EXPLOITÉ PAR QUANTUM HELICOPTERS LTD.
SUR LA PISTE D'ATERRISSAGE DE BOB QUINN
COLOMBIE-BRITANNIQUE**

LE 11 JUIN 2004

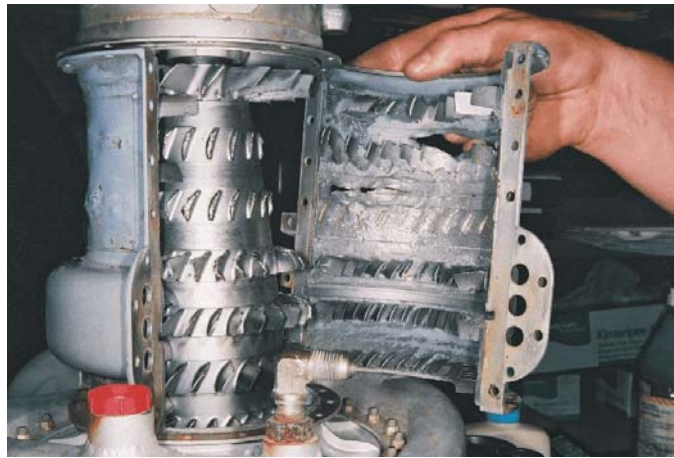
L'examen des coquilles de carter compresseur a révélé des dommages d'arrachement par éclatement sur le revêtement des deux coquilles, près du passage des 2^e et 3^e étages rotor. Dans tous les cas, la pénétration dans le revêtement s'était faite à partir de l'intérieur.

Photo 1. Coquille de carter compresseur enlevée pour exposer les dommages causés aux bords d'attaque et de fuite des aubes fixes et mobiles.

L'arrachement le plus important était un gros trou dans le revêtement d'une des coquilles de carter, sur le passage du 2^e étage rotor, d'une longueur d'environ 70 mm sur 13 mm à son point d'ouverture le plus grand. On a conclu que la plupart des aubes mobiles, sinon toutes, du 2^e étage étaient sorties du compresseur à cet endroit.

Les aubes fixes des 1^{er}, 4^e, 5^e et 6^e étages compresseur étaient intactes, mais leurs bords d'attaque et de fuite présentaient des signes de dommage par impact. Les dommages relevés correspondaient au passage de débris dans le compresseur alors qu'il continuait à tourner pendant une courte période après la défaillance. Cinq des aubes fixes du 2^e étage s'étaient rompues au talon d'aube ou près de celui-ci. Les embouts d'aube fixe étaient pliés dans le sens de la rotation, et une sixième aube fixe avait été complètement arrachée de sa fente dans la bande de fixation. Toutes les aubes fixes du 3^e étage s'étaient également rompues au talon d'aube ou près de celui-ci, et leurs embouts étaient pliés dans le sens de la rotation. Un examen au microscope optique des faciès de rupture des aubes fixes a révélé que les dommages étaient de façon prédominante des dommages par impact et de frottement dans le sens de la rotation du compresseur, lesquels avaient oblitéré la plus grande partie des détails des faciès de rupture d'origine. Néanmoins, les profils de rupture des aubes fixes et les types de dommage correspondaient à une défaillance en surcharge et à des dommages secondaires. Les bords d'attaque et de fuite des aubes fixes de tous les étages ont également fait l'objet d'un contrôle d'érosion; aucune érosion mesurable n'a été relevée.

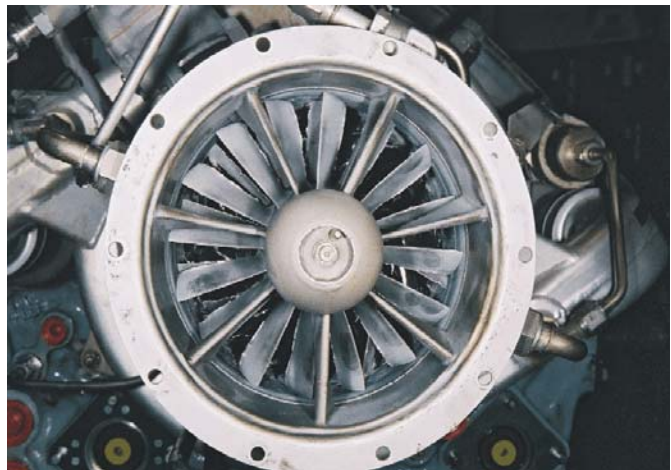
Photo 2. Aubage directeur d'entrée avant et bord d'attaque d'aubes mobiles du premier étage montrant des dommages minimes causés par des corps étrangers.

On a examiné en détail le bord d'attaque de l'aubage directeur d'entrée du compresseur et les aubes mobiles du 1^{er} étage pour y rechercher des signes de dommages causés par un corps étranger. Sur le bord d'attaque d'une aube fixe de l'aubage d'entrée se trouvant à peu près à la position une heure, il y avait deux petites marques (photo 2). La surface d'origine de l'aube fixe à chaque marque était toujours visible avec un peu d'oxydation et elle n'avait pas été touchée par le transfert de quelque matériau, ce qui indique que ces marques étaient présentes depuis un bon bout de temps. Le bord d'attaque des aubes mobiles du 1^{er} étage présentait un peu de dommages à l'extrémité de quelques aubes, et une marque d'impact relativement légère près du talon d'une des aubes mobiles qui a justifié un examen plus approfondi.

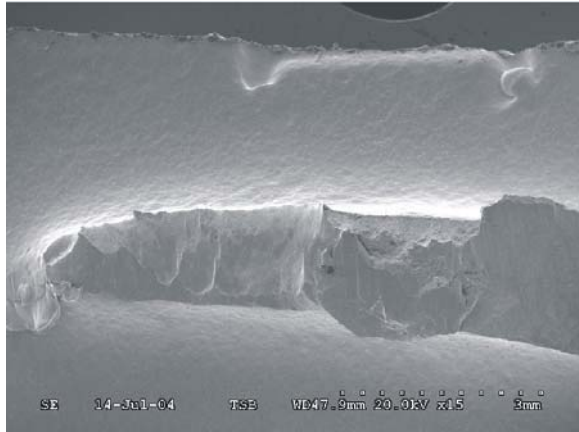
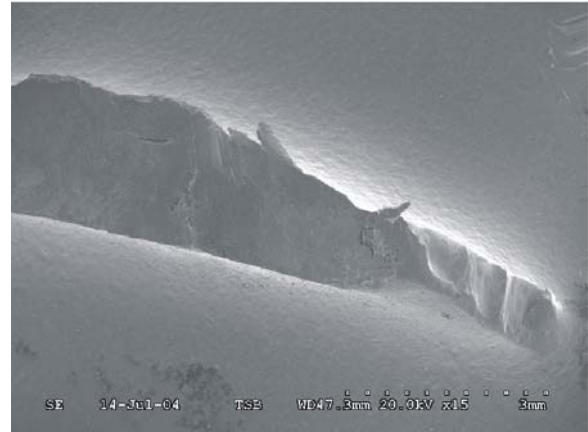
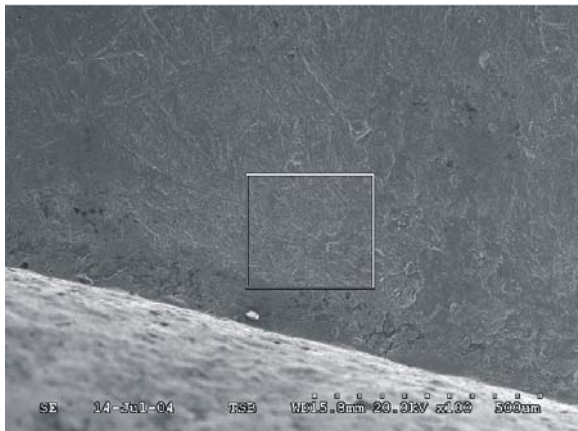
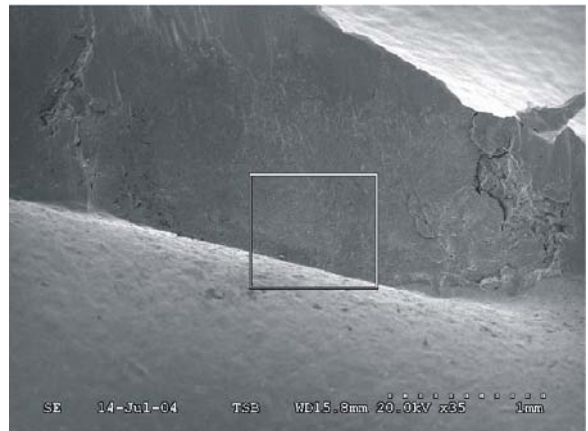
Annexe B – Photos 3 à 8 montrant la défaillance par fatigue de l'aube mobile du 2^e étage compresseur

Un examen au MEB de l'aube mobile du 2^e étage, celle qui montrait de légères stries, a confirmé la présence de stries de fatigue bien nettes commençant près du bord d'attaque de l'aube et progressant vers l'arrière jusqu'à mi-envergure de cette dernière (voir l'annexe B, photos 3 à 8). La partie arrière de la fracture de l'aube mobile en direction du bord de fuite était caractéristique de la défaillance finale de l'aube en surcharge. Tous les détails de cette fracture sur le bord d'attaque où s'était amorcée la fatigue avaient été complètement oblitérés par les dommages par frottement occasionnés après la rupture.

Une rupture de fatigue mégacyclique a été confirmée pour une des aubes mobiles du 2^e étage, et la séparation de cette aube est considérée comme l'élément déclencheur de la défaillance du compresseur. Cette constatation correspond aux types de dommage observés dans le compresseur, y compris la perte de toutes les aubes mobiles des 2^e et 3^e étages ainsi que le gros trou observé sur les coquilles de carter dans la zone de passage du 2^e étage rotor. L'analyse de la défaillance des aubes fixes n'a révélé aucun signe de défaillance prématurée, et les défaillances de ces aubes ont été considérées comme étant un phénomène secondaire qui ont entraîné la rupture initiale des aubes mobiles de 2^e étage. Cette constatation est appuyée par l'examen de plusieurs autres défaillances de compresseur pour ce type de moteur, lesquelles ont montré que dans tous les cas où une défaillance d'aubes fixes de compresseur était identifiée comme la cause initiale de défaillance, il n'y avait aucune perte connexe d'aubes mobiles de compresseur comme dans le présent accident.

1. La défaillance du compresseur a été causée par la séparation d'une aube mobile du 2^e étage sous l'effet d'une fatigue mégacyclique, laquelle avait pris naissance au bord d'attaque de cette aube ou près de ce bord. Les dommages mécaniques causés après la rupture dans la zone d'origine ont empêché de déterminer la cause de l'amorce de fatigue.

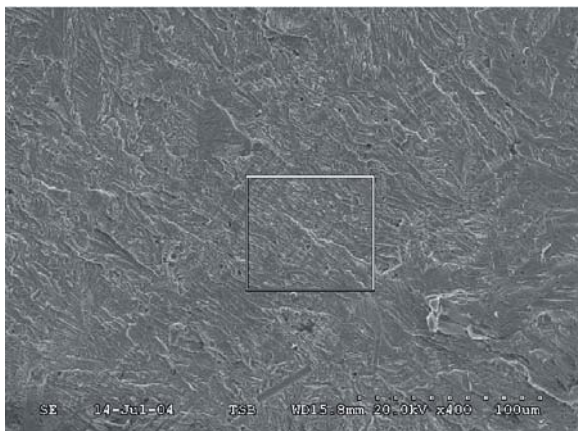
Photo 7. Image de la surface de la fracture

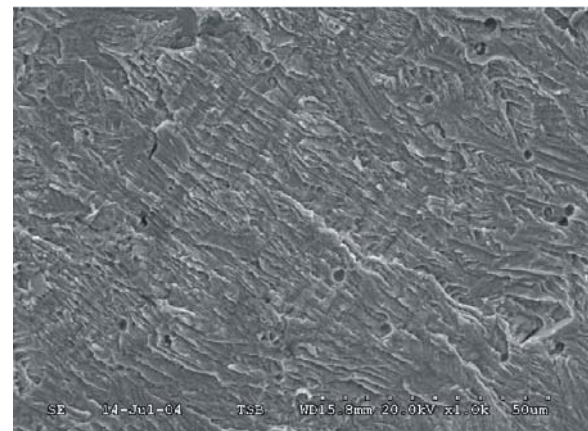
Photo 8. Fatigue mégacyclique

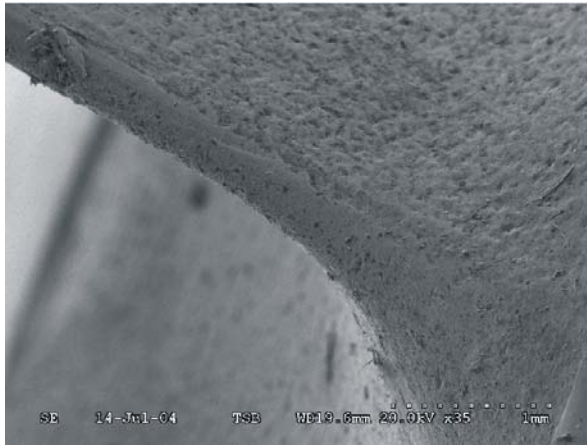
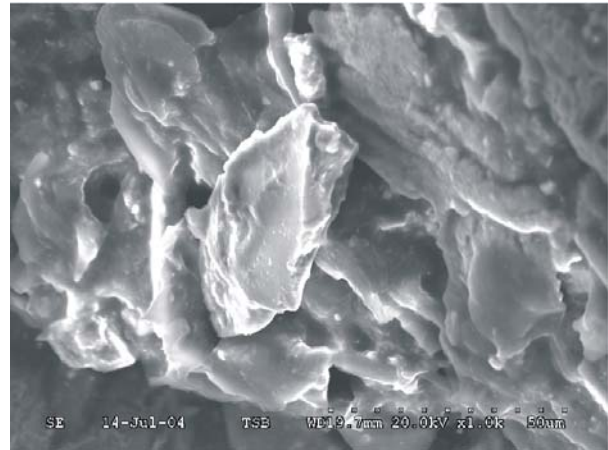
Annexe C – Analyse de la particule présente sur l'aube mobile du 1^{er} étage

Un examen optique de la marque d'impact a montré que le matériau du bord d'attaque de l'aube mobile avait été touché par un petit morceau de corps étranger ou de débris, et qu'une petite particule de matériau semblait piégée à l'intérieur de cette marque. Celle-ci a été examinée sous un grossissement plus fort au moyen d'un microscope électronique à balayage (MEB). L'analyse

des éléments a confirmé la présence d'une petite particule riche en aluminium, étrangère au matériau environnant de l'aube mobile (annexe C, photos 9 et 10). Les débris de matériau recueillis du capotage moteur lors de la récupération et les morceaux d'aubes mobiles du compresseur ont fait l'objet d'un examen, et quatre morceaux de ce qui a semblé provenir de rivets brisés ont été identifiés. Une analyse de la composition des matériaux a montré des spectres contenant surtout du nickel pour l'échantillon numéro 1, surtout du titane et du cadmium pour l'échantillon numéro 2, et surtout du fer et du chrome pour l'échantillon numéro 3. L'échantillon numéro 4 était presque entièrement composé d'aluminium et de petites quantités de magnésium, ce qui correspond au matériau d'un rivet standard en aluminium.

1. Des signes de dommages causés par des corps étrangers ont été relevés, mais leur influence à titre d'élément déclencheur de l'amorce de rupture de l'aube mobile du 2^e étage compresseur n'est pas concluante.

Les photos 9 et 10 sont des images du MEB montrant la marque d'impact au bord d'attaque de l'aube mobile du 1^{er} étage où se trouve une petite particule incrustée.

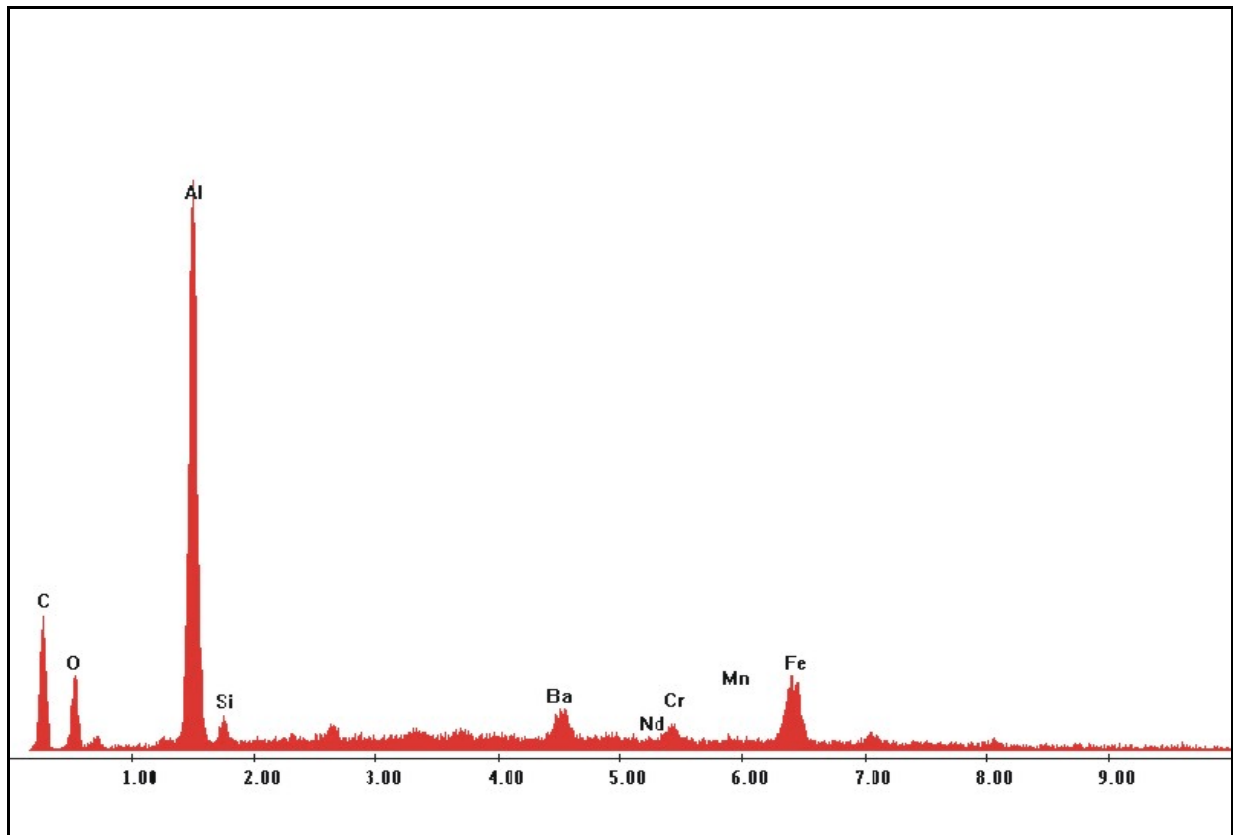
Figure 1. Spectre d'analyse métallographique du matériau de la particule montrant qu'elle est surtout constituée d'aluminium.
